Landverluste an der Hörnum-Odde

Die Hörnum-Odde tauchte in diesem Winter gleich mehrfach in den Medien auf. Grund waren einige kleinere Sturmfluten, die aber zu deutlich sichtbaren Substanzverlusten führten.

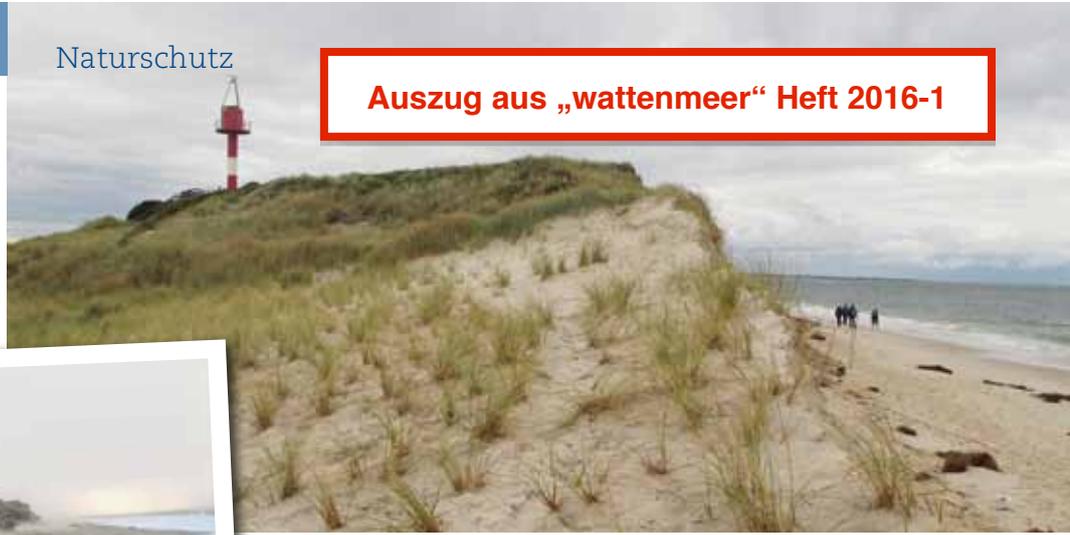
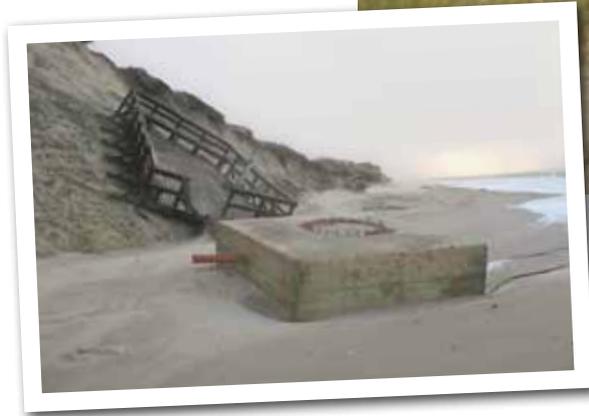
Sturmfluten können an der Odde in kurzer Zeit große Mengen Sand bewegen. Im September 2013 stand das Quermarkenfeuer mit der Aussichtsplattform noch hoch auf einer Düne in scheinbar sicherem Abstand zur Abbruchkante. Da das Leuchfeuer nicht mehr in Betrieb war, wurde es aber abgebaut. Nach den Orkanen Christian und Xaver war die Düne im Dezember weitgehend verschwunden. Aussichtsplattform und Fundamentplatte des Feuers lagen in den Wellen.

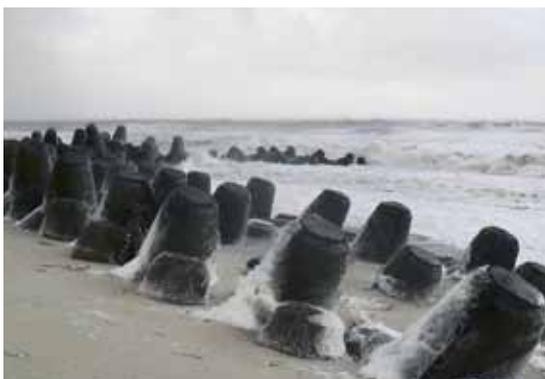
Tetrapodenreihe mit in die Brandung ragendem Querwerk

Kontrovers diskutiert werden zurzeit vor allem die Folgen der Verlängerung der Tetrapodenkette samt weiterer Querwerke in den Jahren 2012 und 2014. Auch für den Naturschutz ist die Positionierung nicht einfach. Einerseits will man im Nationalpark ebenso wie im Naturschutzgebiet nicht in die natürliche Dynamik von Wind und Wellen eingreifen. Andererseits sind die Tetrapodenbauwerke eindeutige Eingriffe in diese Naturabläufe. Insbesondere hinter deren jeweiligem Südenende kam und kommt es zu starker Erosion an den Dünen.

Allerdings sichern die Tetrapoden unbestreitbar den Ort Hörnum und scheinen auch den Inselsockel vor dem Brandungsbereich zu stabilisieren.

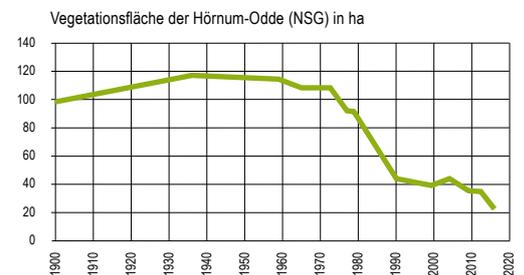
Entwicklung der Vegetationsfläche des Naturschutzgebiets Hörnum-Odde seit dem Jahr 1900.

Das Thema „Odde“ ist nicht neu. Nachdem der Ort Hörnum 1967/68 mit einer Tetrapodenreihe samt Querwerk gesichert wurde, verringerte sich bis zur großen Sandvorspülung 1990 die Vegetations- und Dünenfläche des Naturschutzgebiets „Odde“ von über 100 Hektar auf ungefähr 40. Seit 2005 hat sich die Fläche noch einmal halbiert.

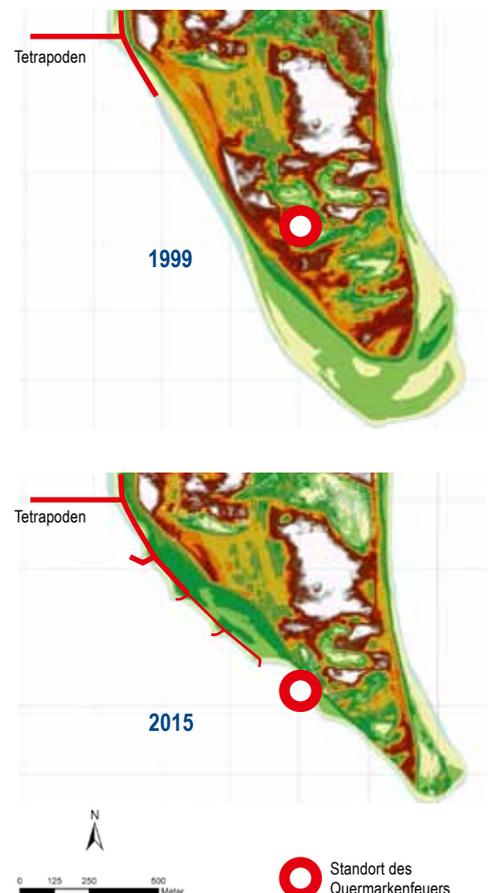
Veränderungen der Odde von 1999 bis 2015. Digitales Höhenmodell des LKN.SH
